## Príloha Č. 2

## **Stanovisko – kultúrne podujatie na živom trávniku futbalového ihriska**

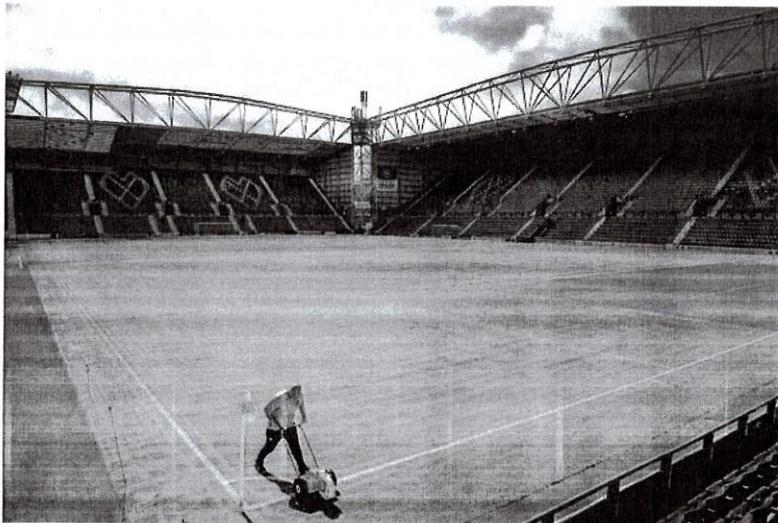
Prikladám aj obrázky poškodeného trávnika na futbalovom ihrisku v Edinburghu po koncerte LA Philharmonic Orchestra 3. októbra 2019.

**Tynecastle Park Edinburgh po koncierte LA Philharmonic Orchestra 3. október 2019**

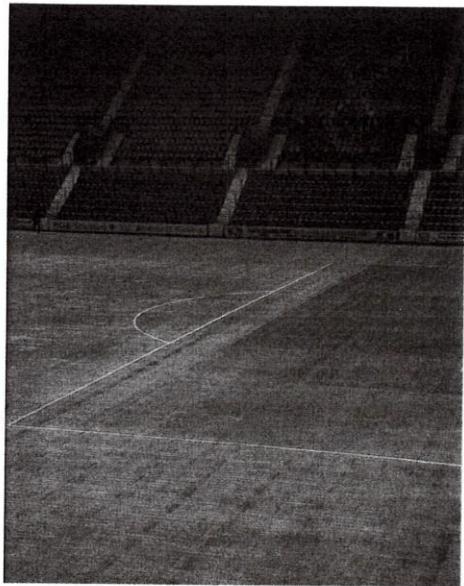
**Tynecastle Park Edinburgh po koncerte LA Philharmonic Orchestra 3.október 2019**
